千代川流域における魚道の現状および改善に関する研究

水利用学分野 高橋直己

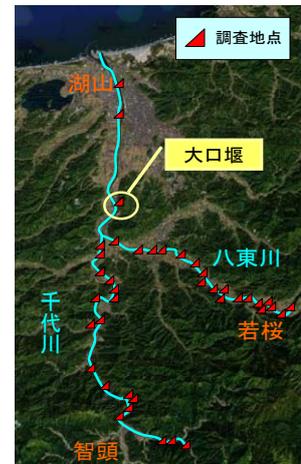
Fig.1 調査地点

千代川本流 21 地点 (25 魚道) および八東川 19 地点 (17 魚道) を対象に、調査を行った。調査地点を Fig.1 に示す。今回は、特に遡上阻害が深刻であると報告¹⁾されている大口堰を重点的に調査した。

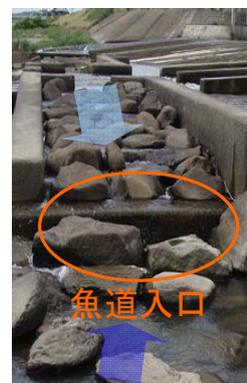
Fig.2 粗石付き魚道

まず、魚道タイプの調査で得られた結果について考察する。タイプを判別できた魚道の内、多く見られたのは、Fig.2 に示す粗石付き斜路式魚道であった。この魚道は、河川環境の変化に強く、対象魚の種類も多いが、1/20 よりも緩やかな勾配を必要とする³⁾。大口堰にも同様の魚道が設置されており、その勾配は 1/29 であった。このことから、粗石付き魚道が機能するための構造的条件は満たしていると考えられる。よって、大口堰の遡上阻害は、魚道タイプ以外の要因によって発生していると考えられる。その他、一般的な魚道タイプに分類できない魚道が 3 地点(8 魚道)で確認された。このような魚道は、その構造から現状の機能を判断することが難しい。よって今後アユの遡上状態を観察することで、その機能を確認する必要がある。

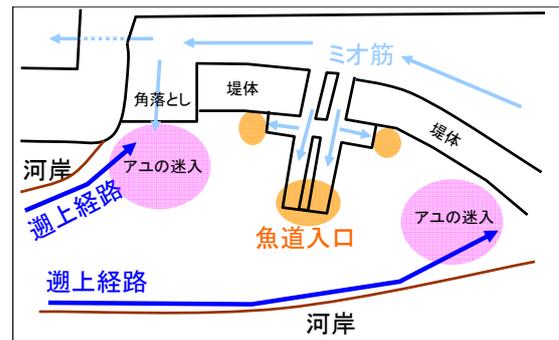
Fig.3 大口堰遡上経路

最後に、魚道の位置について考察する。漁協への聞き取り調査によって、大口堰では、魚道以外の場所にアユが迷入していることが分かった。一般に、魚類は河岸部寄り（流速 0.2~0.6m/s）を遡上すると言われている³⁾。調査の結果、漁協の指摘した遡上経路は概ねこの条件を満たしていることが確認された。**Fig.3** は、この遡上経路と魚道の位置を示している。図に示されるように、大口堰魚道の設置箇所は、遡上経路と思われる地点から大きく外れていた。

遡上魚を魚道の位置へ誘導する方法と、遡上経路に新たな魚道を設置する方法が考えられる。前者は呼び水水路を、後者は簡易魚道を用いる。呼び水水路とは、魚道に平行した水路からの放流によって、遡上魚を魚道入口へ誘導する施設である。この施設によって既存の魚道を再利用することができるが、施工と調整にある程度の期間が必要になる。一方で簡易魚道は、コストが安く、取り外しが可能である。よって、将来何らかの理由で河川の状態や遡上経路が変化した場合も柔軟に対応できる。

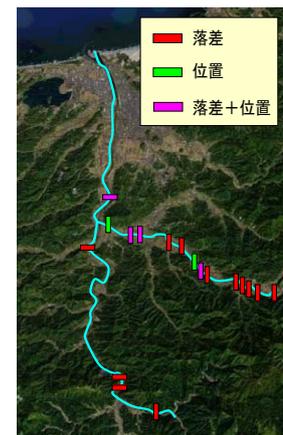
Fig.4 位置・落差の問題

以上より、大口堰魚道の主な遡上阻害要因は、アユが魚道を発見し難いことと、落差が大きいため魚道へ進入し難いことであると考えられる。**Fig.4** は、位置および落差に問題が見られた地点を示している。図から、位置・落差の問題によって、中流部の段階で遡上困難になっていることが分かる。よって、これらは魚道改善において優先すべき課題であると言える。
